## EVALUASI KINERJA BANGUNAN PENGAMAN PANTAI DI PANTAI BATU MEJAN, CANGGU

Pantai Batu Mejan merupakan salah satu Kawasan pariwisata yang terletak desa Canggu, Kabupaten Badung. Pantai Batu mejan memiliki panjang pantai yakni  $\pm 561$  m dengan bangunan pengaman pantai (sea wall) sepanjang  $\pm 270$  m yang terletak di area samping Pura Batu Mejan, Canggu. Gelombang laut yang cukup besar di Pantai Canggu khususnya pada Pantai Batu Mejan menyebabkan kerusakan bangunan yang terjadi pada bangunan pengaman pantai (sea wall). Penelitian ini dilakukan untuk mengetahui kinerja bangunan pengaman pantai (sea wall) eksisting dengan menggunakan metode analisis penilaian kerusakan, analisis penilaian kondisi fisik dan kinerja fungsi bangunan pengaman pantai. Berdasarkan hasil evaluasi pada sepanjang Pantai Batu Mejan – Pantai Batu Bolong dengan total panjang pantai yakni  $\pm 1,26$  km diperoleh pada segmen 1 dan 2 berdasarkan kerusakan erosi/abrasi yaitu sebesar 350 dengan prioritas penanganan A (amat sangat diutamakan). Selanjutnya pada evaluasi kondisi fisik dan kinerja fungsi bangunan pengaman pantai pada segmen 4 memperoleh hasil kinerja fungsi bangunan buruk karena terjadi kerutuhan

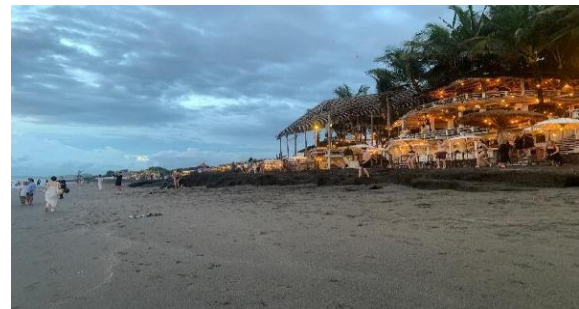
Gambar 1. Kondisi di Sekitar Pantai Batu Mejan  
(Hasil Analisis, 2024)

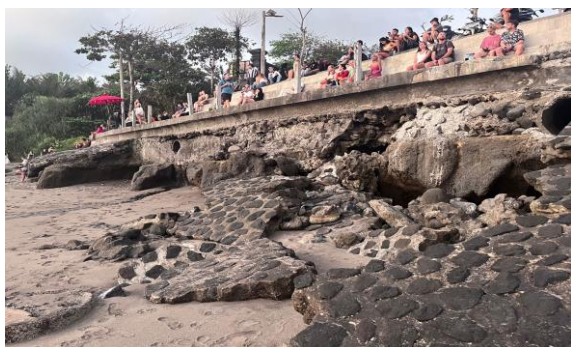
Terdapat kerusakan pada Bangunan pengaman pantai *sea wall* yang ada di pantai Batu Mejan. Tepatnya di samping areal Pura Batu Mejan terlihat mengalami kerusakan atau abrasi yang disebabkan oleh salah satu faktor alam yaitu gerusan gelombang dan arus ataupun kombinasi keduanya yang cukup besar yang menghantam bangunan yang mengakibatkan bangunan tersebut mengalami keruntuhan sebagian, seperti terlihat pada Gambar 2. Bangunan pengaman pantai *sea wall* pada Pantai Batu Mejan mengalami tingkat kerusakan sedang hingga cukup tinggi terlihat dari kerusakan yang tampak pada badan bangunan jika dilihat secara visual, material longsor, retak, berlubang, batu tercabut, dan lain-lain (Racman, 2023).

Gambar 2. Kerusakan Bangunan Pengaman Pantai Sea Wall di Pantai Batu Mejan  
(Hasil Analisis, 2024)

buruk karena energi gelombang dan ombak masih menyebabkan terjadinya gerusan pada bangunan. Maka kesimpulan dan saran tindakan yang perlu diambil yaitu perlu dilakukan Kaji Ulang terhadap bangunan *sea wall* yang ada di Pantai Batu Mejan

Dari hasil evaluasi yang telah dilakukan maka memperoleh hasil keputusan kesimpulan dan saran tindakan yang perlu diambil yaitu perlu dilakukannya Kaji Ulang terhadap bangunan *sea wall* yang ada di Pantai Batu Mejan. Dengan demikian dikarenakan pada sepanjang Pantai Mejan – Pantai batu Bolong masih mengalami kemunduran garis pantai, maka penulis memilih untuk merencanakan bangunan pengaman pantai *Revetment* dengan bahan Batu Pecah Alam yaitu Batu Andesite sebagai pengganti bangunan *sea wall* pada

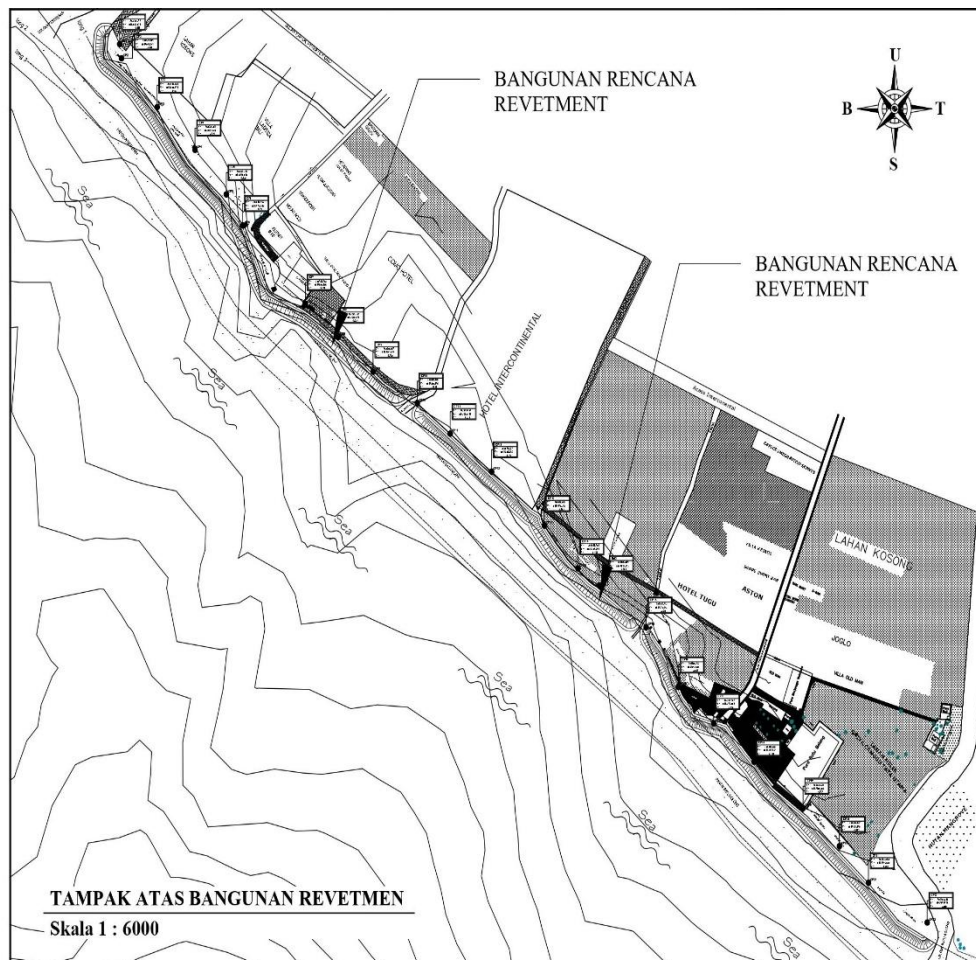
Adapun dimensi bangunan diperoleh yaitu tinggi puncak *revetment* 6,4 m dengan kemiringan 1:2, memiliki lebar puncak *revetment* yaitu 2,2 m dengan tebal lapis *armour* 1,4 m, tebal lapis kedua (*underlayer*) 0,7 m, dan tebal lapis inti 0.2 m. Layout dari rencana bangunan *revetment* di sepanjang Pantai Batu Mejan – Pantai Batu Bolong, Canggü dapat dilihat pada Gambar 4.

Gambar 4. Tampak Atas Bangunan Rencana Revetmen di sepanjang Pantai Batu Mejan – Pantai Batu Bolong, Canggü (Hasil Analisis, 2024)

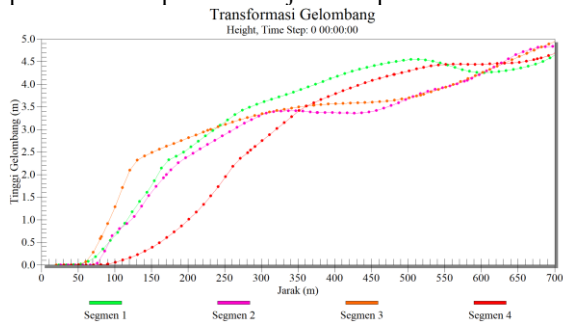
Gambar 5. Hasil Simulasi Pemodelan Tinggi Gelombang  
(Hasil Analisis, 2024)

Dari hasil output yang diperoleh dari pemodelan tinggi gelombang diatas dapat dilihat pada garis amatan 1 (s1) gelombang pecah berada pada jarak 170 m dari arah daratan dengan tinggi gelombang rata-rata 2,3 m. Pada garis amatan 2 (s2) gelombang pecah berada pada jarak 210 m dari arah daratan dengan tinggi gelombang rata-rata yaitu 2,4 m. Kemudian pada garis amatan 3 (s3) gelombang pecah pada berada pada jarak 130 m dari arah daratan dengan tinggi gelombang rata-rata 2,3 m. Dan pada garis amatan 4 (s4) gelombang pecah berada pada jarak 270 m dari arah daratan dengan tinggi gelombang rata-rata yaitu 2,2 m.

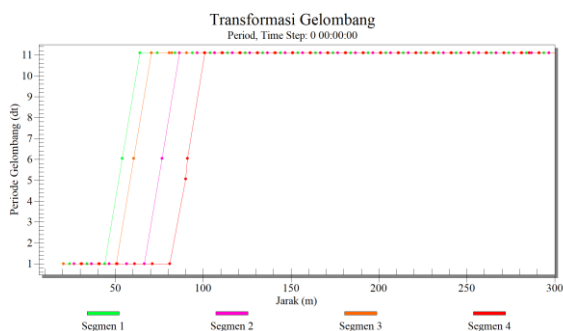
Hasil simulasi pemodelan Periode Gelombang diperoleh nilai output yang dengan rata-rata periode gelombang yaitu 11,1 detik, seperti ditunjukkan pada Gambar 6.

Gambar 6. Hasil Simulasi Pemodelan Periode Gelombang  
(Hasil Analisis, 2024)

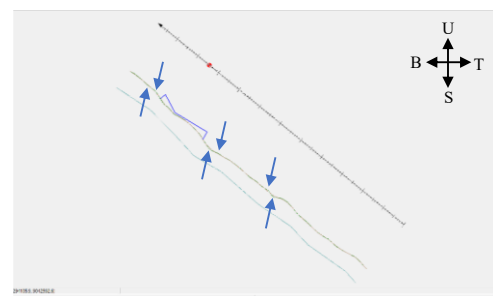
Simulasi pemodelan dengan *software Surface-Water Modeling System* (SMS) versi 13.3 digunakan untuk memodelkan transpor sedimen pada bangunan yang eksisting di Pantai Batu Mejan untuk hasil output yang diperoleh dari simulasi tersebut pada bangunan eksisting *sea wall* di Pantai Batu Mejan diperoleh nilai *output* sebesar  $-1284,00 \text{ m}^3$  dengan artian bahwa nilai  $(-)$  tersebut menunjukkan bahwa terjadi erosi atau pengikisan material penyusun pantai yang disebabkan oleh gelombang pada bangunan eksisting *sea wall* dan di sepanjang Pantai Batu Mejan sampai dengan Pantai Batu Bolong, Canggü. Berdasarkan hasil simulasi tersebut menunjukkan bahwa bangunan eksisting *sea wall* di Pantai Batu Mejan sudah tidak efektif dan perlu dilakukan penanganan agar permasalahan tersebut tidak semakin parah (Setiawati, dkk., 2024). Dapat di lihat pada Gambar 7 untuk memberikan gambaran lebih lanjut.

Gambar 7. Hasil Simulasi Pemodelan Transpor Sedimen pada Bangunan Eksisting  
(Hasil Analisis, 2024)

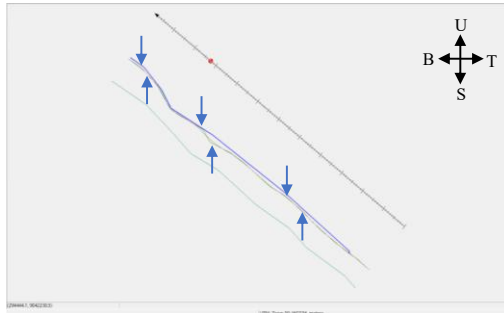
Selanjutnya pemodelan transpor sedimen pada bangunan rencana revetment di sepanjang Pantai Batu Mejan menggunakan *Software Surface-Water Modeling System* (SMS) versi 13.3 serta diperoleh nilai *output* yang yaitu sebesar  $+1919,60 \text{ m}^3$  dengan artian bahwa nilai  $(+)$  tersebut menunjukkan bahwa pada lokasi tersebut dengan adanya bangunan revetment mengalami akresi di sepanjang Pantai Batu Mejan – Pantai Batu Bolong, Canggü. Apabila dibandingkan dengan output yang diperoleh pada bangunan eksisting yaitu  $-1284,00 \text{ m}^3$ , dimana nilai tersebut menunjukkan adanya erosi maka dengan adanya bangunan rencana yaitu revetment di sepanjang Pantai Batu Mejan – Pantai Batu

Bolong sudah dapat dinilai efektif untuk menggantikan bangunan *sea wall* eksisting yang telah rusak dan dapat mengurangi kemunduran garis pantai di ruas Pantai Batu Mejan – Pantai Batu Bolong. Dapat di lihat pada Gambar 8 untuk memberikan gambaran lebih lanjut.

Gambar 8. Hasil Simulasi Pemodelan Transpormasi Sedimen pada Bangunan Rencana  
(Hasil Analisis, 2024)
