PEMELIHARAAN ALAT *CENTRIFUGE* DAN *ULTRASONIC SCALER DENTAL* DI RSUD Dr. SOEWONDO KENDAL

ABSTRAK

Analisa Kerusakan pada Unit *Centrifuge*

Analisa Kerusakan dan Perbaikan pada Unit *Ultrasonic Scaler Dental*

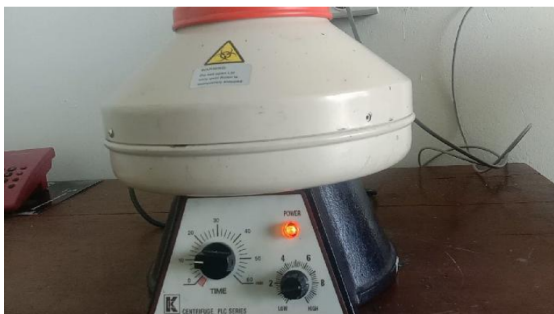
Gambar 3. Unit *Centrifuge* Merk Gemmy PLC-03

Berdasarkan pernyataan pihak IPSRS, diketahui sebuah unit *centrifuge* Merk Gemmy PLC-03 tidak dapat digunakan karena tempat sampel tidak berputar. Langkah awal adalah memeriksa suplai jala-jala PLN; ketika *timer* yang juga berfungsi sebagai saklar diputar maka lampu indikator *power* menyala, namun rotor/ tempat sample tidak berputar. Kemudian dilakukan pengecekan *input* dan *output* pada rangkaian kontrol kecepatan (rangkaian *dimmer*). Hasil pengukuran tegangan *input* rangkaian *dimmer* bernilai 205V sedangkan *output* rangkaian *dimmer* bernilai 0V. Unit *Centrifuge* Merk Gemmy PLC-03 yang dimiliki RSUD DR. Soewondo Kendal dapat dilihat pada Gambar 3.

Dari hasil pengecekan dan analisa kerusakan disimpulkan bahwa kerusakan pada unit *centrifuge* berada pada rangkaian *dimmer* dan lilitan motor.

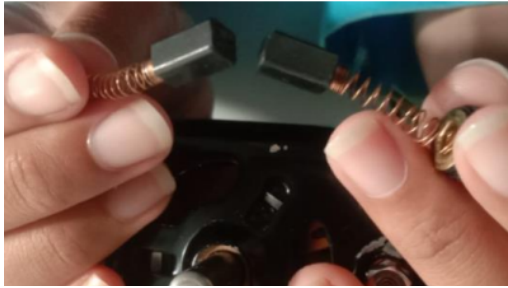
Gambar 5. Kondisi sikat arang masih baik

Selanjutnya dilakukan pengecekan terhadap motor penggerak unit *centrifuge* dengan memeberikan motor tegangan langsung 220V dan didapati motor tidak berputar. Pengecekan lebih lanjut dilakukan dengan melihat sikat arang dan didapati sikat arang masih ada dan layak digunakan, seperti yang ditunjukkan pada Gambar 5.

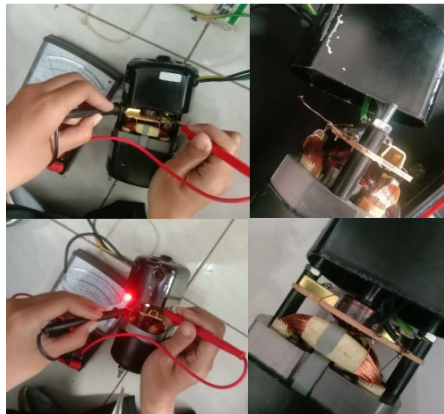
Gambar 6. Pemeriksaan lilitan motor penggerak

Pengecekan dan analisa kerusakan dilanjutkan ke lilitan motor penggerak. Hasil dari pengukuran hambatan lilitan menunjukkan bahwa salah satu lilitan pada motor penggerak yang terputus. Maka penyebab kuat motor tidak berputar adalah putusnya salah satu lilitan pada motor penggerak. Berikut merupakan dokumentasi pemeriksaan lilitan motor penggerak yang di tujukkan pada Gambar 6.

Perbaikan rangkaian *dimmer* pada unit *centrifuge* dilakukan dengan mengganti komponen yang rusak, yaitu komponen TRIAC BT136 dan Kapasitor 68nF. Perbaikan lilitan motor yang terputus dilakukan dengan melilit ulang *stator*. Melilit ulang motor dinilai lebih murah dan ramah lingkungan dibanding mengganti motor baru. Efek samping dari melilit ulang motor adalah penurunan efisiensi motor sebanyak 40%-50% [14, 15, 16]. Tahapan proses perbaikan lilitan motor yang putus adalah sebagai berikut : (1) mencari sambungan *stator coil* yang putus, (2) membersihkan ujung lapisan alumunium *stator coil* dengan cara dikerik, (3) meletakan kedua ujung *stator coil* dengan cara

diputar-putar dan sambungkan *stator coil* yang terputus dengan menggunakan *tenol* dan *solder*, (4) *Solder stator coil* ke bagian rumah *spull*, (5) oleskan sirlak dinamo pada lilitan *stator* yang berfungsi sebagai isolasi pada lilitan, (6) rangkai kembali motor seperti sedia kala. Dari uraian tahapan proses perbaikan rangkaian *dimmer*, berikut adalah gambar proses perbaikan rangkaian *dimmer* pada unit *centrifuge* yang dapat dilihat pada Gambar 7 di bawah ini :

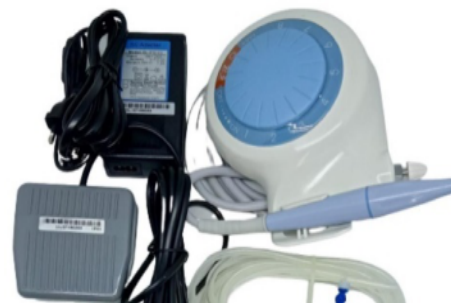
Gambar 8. Unit *Ultrasonic Scaler Dental*

Ultrasonic Scaler Dental atau biasa disebut *dental scaler*, merupakan piranti yang digunakan pada proses *scaling* gigi untuk mencegah penyakit *periodontal* [17]. *Scaling* gigi adalah salah satu cara untuk menghilangkan karang gigi dengan mengikis lapisan gigi. *Ultrasonic scaler dental* memanfaatkan energi getaran frekuensi tinggi untuk membersihkan plak/karang gigi yang melekat pada gigi. Penggunaan *scaler* harus diperhatikan karena memiliki potensi bahaya bagi permukaan enamel gigi [18]. Berikut merupakan Unit *Ultrasonic Scaler Dental* yang dapat dilihat pada Gambar 8.

Hasil wawancara dengan pihak RS didapat bahwa salah satu peralatan *ultrasonic scaler dental B5L* tidak dapat digunakan karena rusak, kemudian dilakukan pengecekan kondisi fisik unit dan uji fungsi. Hasil dari uji fungsi diketahui bahwa indikator alat menyala namun *headpiece* tidak bergetar dan tidak dapat mengeluarkan air. Proses *troubleshooting* selanjutnya dilakukan dengan mengukur tegangan rangkaian *mainboard* dan membandingkan hasil pengukuran tegangan pada titik tertentu dengan nilai referensi pada *manual book*. Hasil dari pengukuran dan pengecekan rangkaian pada *mainboard* diketahui bahwa tidak ada tegangan pada *output* komponen trafo RM 8 *High* Frekuensi serta terdapat kerusakan karena karat pada *solenoid valve*. Hal inilah yang menyebabkan *headpiece* tidak bergetar dan tidak dapat mengeluarkan air. Selanjutnya dilakukan penggantian komponen trafo RM8 *high* frekuensi dan *solenoid valve* dilakukan sebagai perbaikan.
