ANALISIS KERUSAKAN DAN UPAYA PENCEGAHANNYA PADA BANGUNAN BERSEJARAH DI YOGYAKARTA

ABSTRAK

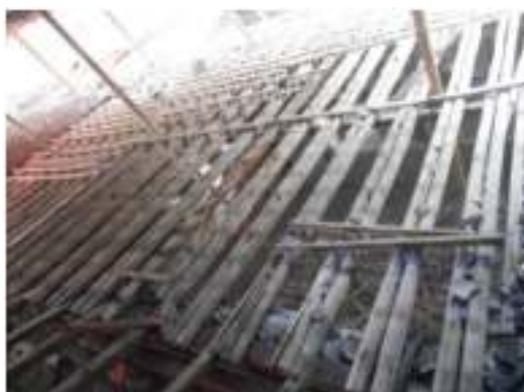
Gambar 5. Kerusakan atap bangunan Dalem Suryowijayan (Sumber: Laporan Arkeologi Rehabilitasi Dalem Suryowijayan (Susanto, Prasetyo, & Sumartono, 2017)

- Pola kerusakan bangunan dimulai dari penutup atap yang mengalami pecah dan bergeser, sehingga air hujan bisa masuk melalui celah tersebut. Oleh karena kejadian itu berlangsung lama, maka timbul kerusakan lapuk, keropos, lembab, dan berjamur di komponen rangka kuda-kuda, usuk, reng, balok, bahkan sampai ke struktur kolom yang menopang kuda-kuda.

- Atap sebagai komponen paling kritis. Tindakan pencegahan yang dilakukan yaitu dengan memastikan pemilihan material atap dan pemasangannya yang benar, serta tidak ada penutup atap yang retak. Metode perawatan dengan membersihkan penutup atap dari kotoran daun, mengganti dengan yang baru apabila terjadi kerusakan, pelapisan bahan anti air di permukaan penutup atap, perbaikan plesteran atau penggantian kerpus. Material yang digunakan antara lain bahan *water repellent* untuk genteng flam, sirap metal berpasir pengganti genteng lama, semen, pasir, dan bahan anti rayap.

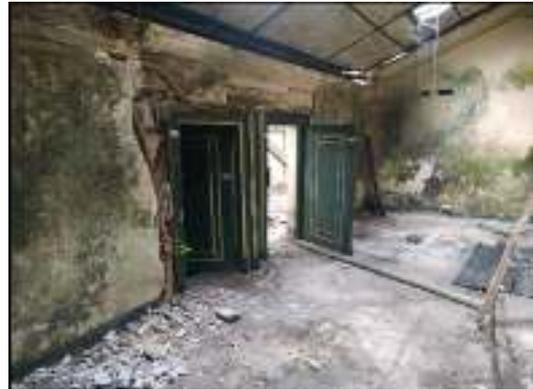
Gambar 6. Kerusakan dinding bangunan Dalem Notoprajan (Sumber: Laporan Pemugaran Rehabilitasi Dalem Notoprajan (Aloysius Wahyu, Prasetyo, & Lukito, 2021)

Komponen dinding memiliki tingkat kerusakan rata-rata sebesar 16,25% dan dapat dikategorikan sebagai kerusakan ringan. Dinding yang mengalami pelapukan diperbaiki dan dicegah dengan cara mengupas plesteran yang sudah lapuk kemudian melakukan plesteran ulang dengan bahan plester campuran semen dan pasir dengan komposisi lebih kedap air.

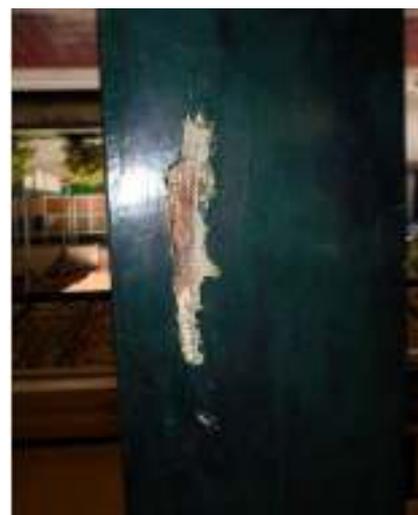
Gambar 7. Kerusakan kolom Pendapa Dalem Mangkubumen

Komponen kolom dan balok memiliki tingkat kerusakan rata-rata sebesar 31,25% dan dapat dikategorikan sebagai kerusakan ringan. Kolom dan balok yang mengalami retak diperbaiki dengan injeksi menggunakan bahan serbuk resin dan penambahan serbuk kayu, bahaya rayap dengan menambahkan lapisan pelindung bahan anti rayap dan anti air,

apabila keropos dengan persentase >70% dari keseluruhan ukuran komponen maka harus dilakukan penggantian.
