ANALISIS KERUSAKAN DAN UPAYA PENCEGAHANNYA PADA BANGUNAN BERSEJARAH DI YOGYAKARTA

ABSTRAK

KATA KUNCI: cagar budaya, konservasi, pemugaran, perawatan, rehabilitasi

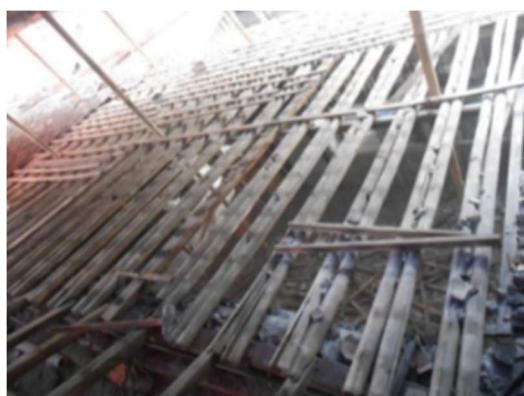
Gambar 5. Kerusakan atap bangunan Dalem Suryowijayan
(Sumber: Laporan Arkeologi Rehabilitasi Dalem Suryowijayan (Susanto, Prasetyo, & Sumartono, 2017)

Nama Bangunan	Komponen Rusak Bangunan	Jenis Kerusakan	Penyebab Kerusakan	Tingkat Kerusakan
Atap	Genting	Rapuh, retak, berlumut		
	Usuk dan reng	Sebagian besar lapuk dan keropos	Kayu termakan usia, serangan rayap, dan keropos akibat air hujan	Sedang; kerusakan 60% atap/bagian atap rusak
	Jurai	Keropos, lapuk		
	Blandar	Lapuk, keropos		
	Plafond	Lapuk, berjamur		
	Talang	Korosi, berlubang		
Dalem Suryowijayan	Ander	Lapuk, keropos		
	Saka/kolom	Rusak bagian purus	Sering terkena air hujan	Sedang; kerusakan 55% saka dan blandar, diadakan pergantian material kayu
	Struktur	Balon/blandar	Lapuk, keropos	
	Dinding	Tembok	Plesteran mengelupas	Ringan; kerusakan 35% dinding/bagian dinding rusak
	Bukaan pintu	Kusen melendut	Sering terkena air hujan	
	Fondasi/umpak dan Lantai	Umpak Lantai	Tidak rusak Mengelupas	Ringan; kerusakan 15% lantai rusak

- Pola kerusakan bangunan dimulai dari penutup atap yang mengalami pecah dan bergeser, sehingga air hujan bisa masuk melalui celah tersebut. Oleh karena kejadian itu berlangsung lama, maka timbul kerusakan lapuk, keropos, lembab, dan berjamur di komponen rangka kuda-kuda, usuk, reng, balok, bahkan sampai ke struktur kolom yang menopang kuda-kuda.

- Atap sebagai komponen paling kritis. Tindakan pencegahan yang dilakukan yaitu dengan memastikan pemilihan material atap dan pemasangannya yang benar, serta tidak ada penutup atap yang retak. Metode perawatan dengan membersihkan penutup atap dari kotoran daun, mengganti dengan yang baru apabila terjadi kerusakan, pelapisan bahan anti air di permukaan penutup atap, perbaikan plesteran atau penggantian kerpus. Material yang digunakan antara lain bahan *water repellent* untuk genteng flam, sirap metal berpasir pengganti genteng lama, semen, pasir, dan bahan anti rayap.

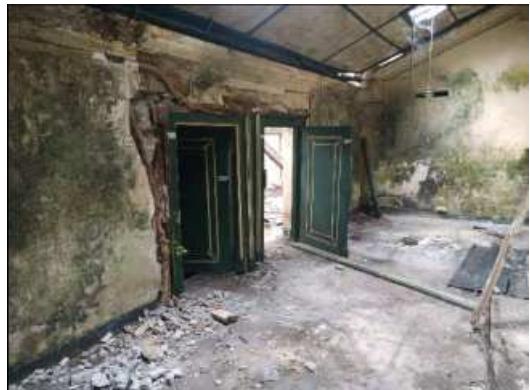
Gambar 6. Kerusakan dinding bangunan Dalem Notoprajan
(Sumber: Laporan Pemugaran Rehabilitasi Dalem Notoprajan (Aloysius Wahyu, Prasetyo, & Lukito, 2021)

Nama Bangunan	Komponen Rusak Bangunan	Jenis Kerusakan	Penyebab Kerusakan	Tingkat Kerusakan
				Brunjung
Atap	Penutup atap	Bahan genteng paris dan sirap pecah, sebagian roboh	Penutup atap mengalami kerusakan sehingga air hujan masuk	Sedang; kerusakan 55% atap/bagian atap rusak
	Talang	Tidak berfungsi dengan baik	sehingga menyebabkan keropos	
	Rangka atap	Usuk dan reng rusak karena lapuk		
	Plafond	Berjamur, lapuk		
	Saka (kolom)	Kolom (saka) bagian dalam sudah rusak		Ringan; kerusakan 35% saka dan blandar rusak, tetapi masih mampu menahan beban
	Blandar (balok)	Retak dibagian sambungan blandar dan saka, Balok tarik sudah lepas dari ander akibat balok penyangga rusak, lapuk	Kayu termakan usia dan keropos akibat air hujan	
Dalem Notopraján	Struktur	Tembok	Retak, plesteran lepas, berlumut, berjamur, tumbuh akar pohon	Ringan; kerusakan 30% dinding/bagian dinding rusak
	Pintu	Bagian sisi luar mengalami rusak	Sering terkena air hujan

Komponen dinding memiliki tingkat kerusakan rata-rata sebesar 16,25% dan dapat dikategorikan sebagai kerusakan ringan. Dinding yang mengalami pelupukan diperbaiki dan dicegah dengan cara mengupas plesteran yang sudah lapuk kemudian melakukan plesteran ulang dengan bahan plester campuran semen dan pasir dengan komposisi lebih kedap air.

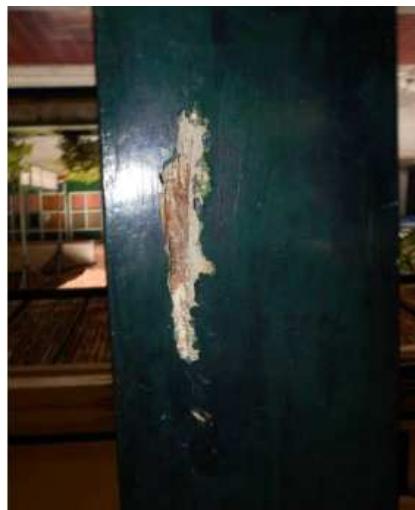
Gambar 7. Kerusakan kolom Pendapa Dalem Mangkubumen

Nama Bangunan	Komponen Rusak Bangunan	Jenis Kerusakan	Penyebab Kerusakan	Tingkat Kerusakan
				Ringan; kerusakan 35% atap dan bagiannya rusak
Pendapa Dalem Mangkubumen	Atap	Plafond	Retak	
	Atap Iei	Penutup Atap Iei	Pecah, bergeser	
	Talang	Berlubang		
	Saka	Keropos bagian guru/kolom dalam, retak memanjang		
	Saka penitih	Retak kecil, keropos, bergeser		
	Saka penitih	Retak kecil, keropos		
Struktur	Saka	Retak, keropos, beraser		
	Topengan	Retak, keropos		
	Blandar	Retak memanjang, penanggap pecah, keropos		
	Blandar penitih	Retak, keropos		
	Balok takir	Retak, keropos		
	Fondasi/umpak dan lantai	Tidak rusak		
Lantai	Marmar	Pecah		
	Lantai	bagian samping		Ringan; kerusakan 15% lantai rusak

Komponen kolom dan balok memiliki tingkat kerusakan rata-rata sebesar 31,25% dan dapat dikategorikan sebagai kerusakan ringan. Kolom dan balok yang mengalami retak diperbaiki dengan injeksi menggunakan bahan serbuk resin dan penambahan serbuk kayu, bahan rayap dengan menambahkan lapisan pelindung bahan anti rayap dan anti air,

apabila keropos dengan persentase >70% dari keseluruhan ukuran komponen maka harus dilakukan penggantian.
