## TIPOLOGI BANGUNAN CAGAR BUDAYA KARYA A.F. AALBERS DI KOTA BANDUNG: TRANSFORMASI FUNGSI HUNIAN MENJADI KOMERSIL

**Ilham Nurrahman**

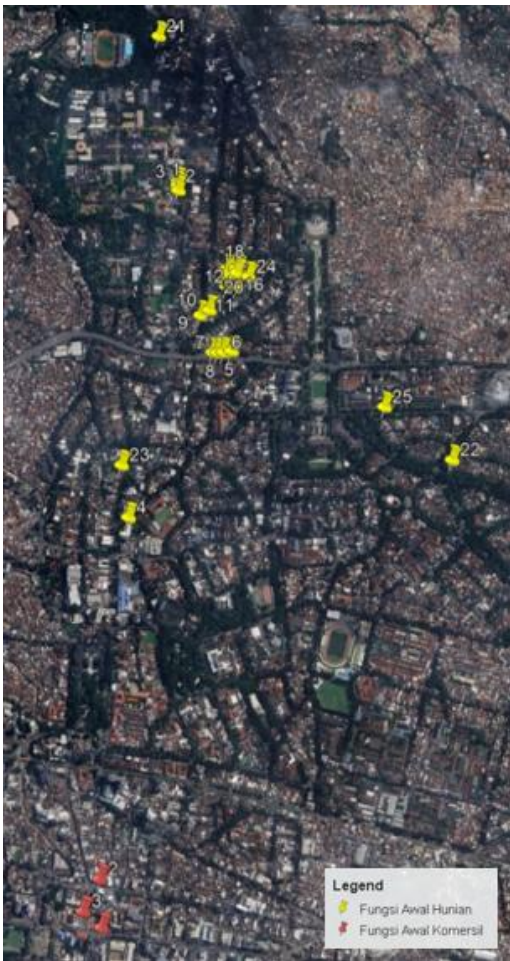
Gambar 1. Sebaran Bangunan Karya Aalbers di Bandung (Sumber: Google Earth Pro, 2024)

Hasil pemetaan ini menjadi sumber data primer dalam penelitian, terutama dalam proses observasi langsung. Pin kuning pada peta menunjukkan sebaran

karya Aalbers yang berfungsi sebagai hunian atau *villa*, dengan dominasi lokasi di kawasan Bandung Utara. Sedangkan, pin merah menunjukkan lokasi bangunan yang berfungsi komersil, terutama di kawasan Bandung Tengah.

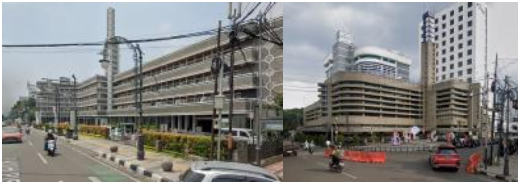
Gambar 2. (Kiri) Savoy Homann, (Kanan) Bank Denis (Sumber: Google Street View, 2023)

Hotel Savoy Homann dan kantor Bank Denis menjadi karya Aalbers yang paling *iconic* di Kota Bandung (Gambar 2). Gaya Arsitektur bangunan ini adalah *International Style “Streamline” (Modern Fungsional-Art Deco Geometric)*. Bentuk plastis kurva linier dengan garis horizontal mendominasi desain, dengan satu menara yang menjulang tinggi, hal tersebut memiliki fungsi sebagai titik fokus yang menarik perhatian dan mencirikan arsitektur bangunan sudut (Rachmayanti & Savitri Staf Pengajar, 2017).

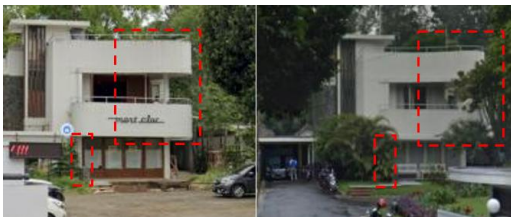
Gambar 3. Villa Drie Locomotieven No. 113 & 115 (Sumber: Google Street View, 2023)

Bentuk kurva linier dan garis horizontal juga dapat diidentifikasi pada bangunan deret *villa Drie Locomotieven* (Gambar 3) dan juga *villa De Driekleur* (Gambar 4). Kedua bangunan ini memiliki elemen bangunan yang sama selain kurva, yaitu bentuk balkon dan teritisan yang yang dominan dengan elemen vertikal berupa kolom yang menopang balkon.

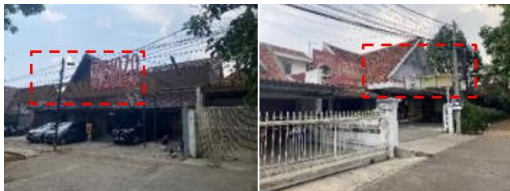
**Gambar 5.** Rumah Prabudimutur No.14 & 20  
(Sumber: Dokumentasi Penulis, 2023)

Komplek rumah yang berderet di Jalan Prabudimutur yang dibangun tahun 1939, menunjukkan bentuk bangunan yang berbeda dengan sebelumnya (Gambar 5). Memiliki bentuk dasar persegi panjang dengan elemen yang paling dominan yaitu penggunaan atap miring yang diterapkan pada rumah ini, terlihat pada sisi depan atap pelana yang menjulang tinggi dan condong kedepan.

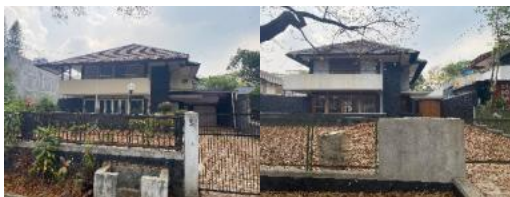
**Gambar 6.** *Villa Pager Gunung No. 9 & 11*  
(Sumber: Dokumentasi Penulis, 2023)

Komplek villa Jl. Pager Gunung menjadi villa deret dengan jumlah terbanyak, yang dibangun pada tahun 1940, terdiri dari dua belas villa, namun saat ini hanya ada sembilan villa yang tersisa. Secara umum keseluruhan villa memiliki bentuk dan elemen yang mirip namun memiliki komposisi yang bervariasi (K Adenan et al., 2012). Memiliki bentuk atap perisai dengan balkon tebal yang tidak memiliki elemen kurva.

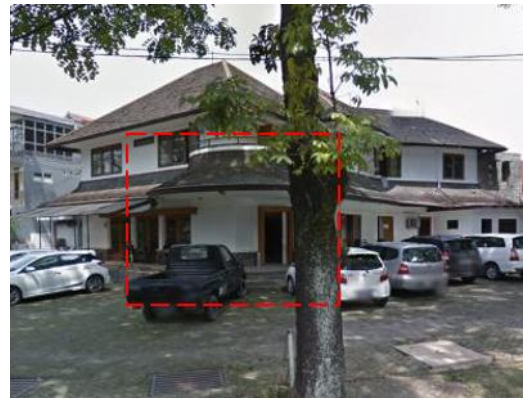
**Gambar 7.** *Villa Jl. Dipati Ukur No.5*  
(Sumber: Google Street View, 2023)

Selanjutnya tipologi bangunan sudut pada villa Jalan Dipati Ukur No. 5 yang dibangun tahun 1939, memiliki desain tenda melingkar pada sudut bangunan villa merupakan respon yang dipilih berdasarkan lokasi lahan yang berada di pertigaan jalan (Gambar 7). Penggunaan bentuk atap melingkar adalah ciri khas yang sering muncul pada karya Aalbers, terutama pada bangunan hunian yang berada di sudut jalan, yang terbukti dengan adanya tiga bangunan lainnya karya

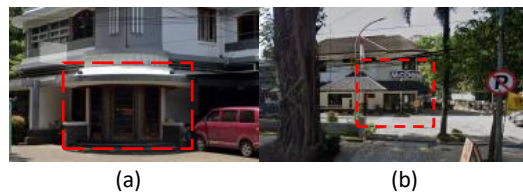
**Gambar 8.** (a) *Villa Jl. Cisangkuy No.40*,  
(b) *Villa Jl. Diponegoro No.24*, (c) *Villa Jl. Taman Sari No.1*  
(Sumber: Google Street View, 2023)

Aalbers yang juga memiliki lokasi serupa di pertigaan jalan (Gambar 8). Yaitu villa Jl. Cisangkuy No. 40, rumah tinggal Jl. Diponegoro No. 24, dan villa Jl. Taman Sari No. 1. Keempat bangunan ini memiliki elemen tenda melingkar pada bangunannya, namun hanya villa Jl. Dipati Ukur No.5 yang memiliki fungsi sebagai balkon di lantai atasnya dan teras luar di lantai bawahnya. Sedangkan yang lain tidak, bentuk lengkung lingkaran difungsikan menjadi bagian ruang dalam bangunan yang menjorok keluar dengan bukaan kaca jendela maupun pintu.

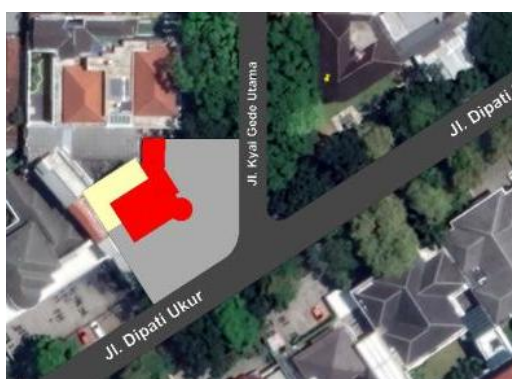
**Gambar 10.** Bentuk Massa Bangunan *villa*  
(Sumber: Google Earth Pro, diolah 2023)

Bentuk massa *villa* dapat dilihat dari citra satelit yang memperlihatkan bentuk atap bangunan (Gambar 10). Bentuk yang muncul didominasi oleh bentuk persegi panjang dengan dua bentuk masa yang terpisah, warna merah menunjukkan penggunaan atap

miring berupa atap perisai dengan berbahan sirap kayu, sedangkan yang berwarna kuning adalah massa bangunan dengan atap miring, namun keberadaan masa bangunan ini cenderung menunjukkan bentuk massa tambahan pada bangunan. Bangunan memiliki arah fasad yang menghadap lurus ke jalan dengan teras dan atap lengkung disudut bangunan (Gambar 11).

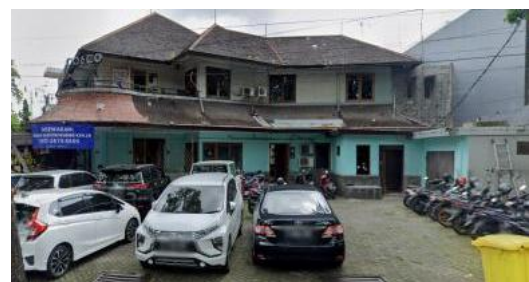
**Gambar 12.** Kondisi *villa* pada tahun 2019  
(Sumber: Google Street View, 2023)

Kondisi warna bangunan pada tahun 2019 mengalami perubahan menjadi berwarna biru muda. Ini terjadi karena penyesuaian dengan pemilik sewa dan fungsi komersil yang diwadahi dalam bangunan. Hal ini masih diperbolehkan karena bangunan termasuk kategori bangunan cagar budaya golongan C

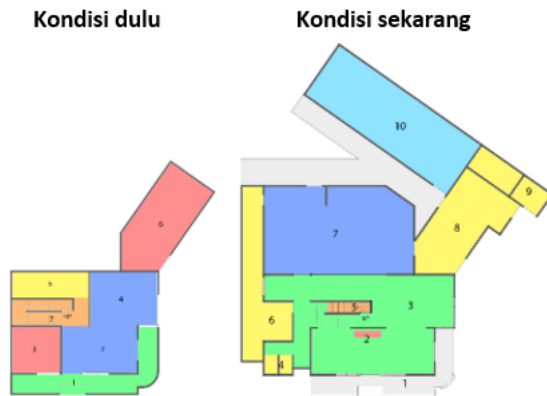
**Gambar 13.** Perbandingan denah lantai 1  
(Sumber: Hasil analisis, 2024)

Berdasarkan hasil observasi langsung, perbandingan kondisi dan tata letak ruang dalam *villa* dulu dan sekarang dapat dilihat pada denah lantai satu (Gambar 13) dan denah lantai dua (Gambar 14).

Ruang dalam yang ada pada lantai 1 bangunan saat ini (Tabel 3) merupakan ruang lama yang mengalami perubahan tata letak ruang, dari tindakan tersebut menciptakan ruangan yang memiliki sirkulasi yang mendukung kegiatan didalamnya, hal ini

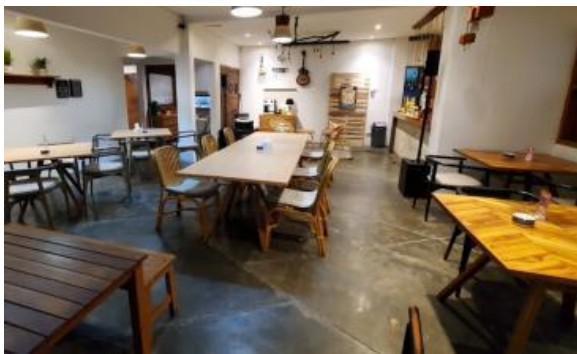
**Gambar 16.** Pola lantai pada massa tambahan  
(Sumber: Google Maps, 2022)

Berdasarkan hasil observasi dan analisis, bangunan ini mengalami perubahan struktur dengan penambahan massa pada ruang luar. Pada denah lantai 1, massa tambahan tersebut terdiri dari ruang nomer 6, 7, 9, dan 10, yang semula berfungsi sebagai halaman dan taman. Bukti transformasi dapat dilihat dari pola lantai berbeda yang digunakan pada area ini (Gambar 16) yang menggunakan *finishing* acian untuk lantai.

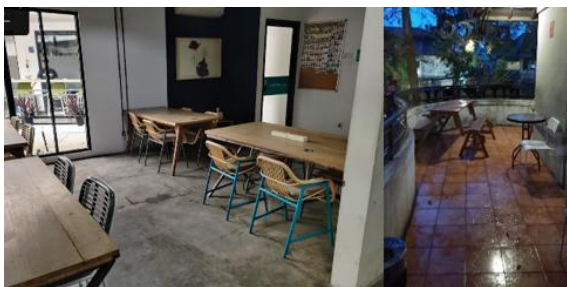
**Gambar 17.** Perbedaan pola lantai pada lantai 2  
(Sumber: Google Maps, 2022)

Hal yang sama juga terjadi pada lantai 2, massa bangunan baru memiliki pola lantai acian seperti pada area *co-working space* dalam maupun luar sedangkan untuk massa bangunan asli tetap mempertahankan penggunaan lantai tegel (Gambar 17) yang terdapat pada teras balkon yang menjadi ciri khas dari bangunan ini.

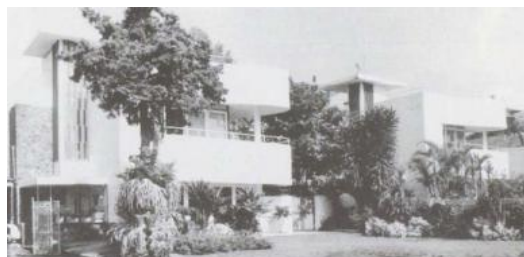
**Gambar 18.** Villa Drie Locomotieven tahun 1936  
(Sumber: Segaar, 2000)

*Villa* di Jalan Ir. H. Juanda No. 113 didirikan pada tahun 1936 (Gambar 18). *Villa* ini merupakan salah satu bangunan yang masih bertahan dari tiga *villa* (*Villa* Jl. Ir. H. Juanda No. 111, No. 113, No. 115 Bandung). Ketiga bangunan ini merupakan bangunan yang diinisiasi oleh WH Hoogland, yang dikenal dengan julukan *Drie Locomotieven*. Ketiga bangunan ini bagian dari promosi bangunan baru untuk memperluas

wilayah Bandung Utara. Pada ketiga vila kembar itu, Aalbers membuat ruang tangga yang berfungsi sebagai inti dan elemen vertikal yang khas. Tangga juga berfungsi sebagai pintu masuk ke dalam bangunan yang asimetris. (Maratokusumo, 2003).

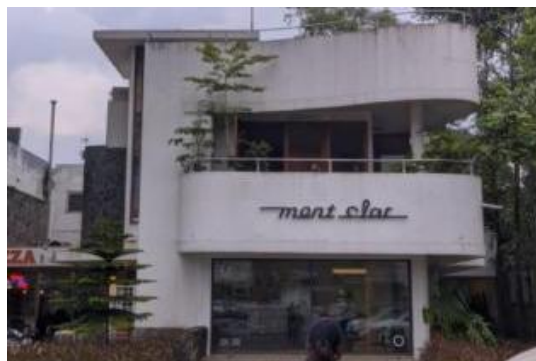
**Gambar 19.** Villa Drie Locomotieven No. 113  
(Sumber: Dokumen Penulis, 2023)

Kondisi yang dialami *villa* selama bertahun-tahun tidak selalu dalam kondisi baik, melansir dari hasil wawancara pemilik bangunan *villa* no. 113 saat ini dalam kanal youtube This is Bandung (Jabar, 2022). Pemilik membeli bangunan *villa* pada tahun 1999 dengan kondisi yang kurang baik. Kondisi dak beton yang bocor, area belakang yang tidak terawat dan tangga yang hancur. Namun upaya pelestarian dilakukan dengan cara membangun kembali melalui proses diskusi pihak pemerintah dan paguyuban Bandung Heritage, bangunan *villa* no. 113 ini akhirnya memiliki kondisi seperti sekarang (Gambar 19).

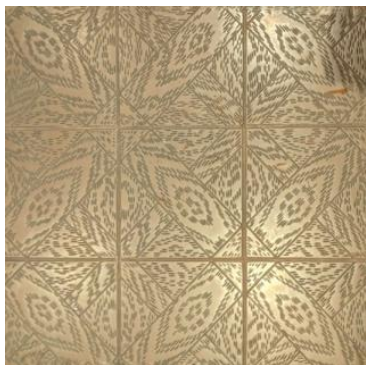
**Gambar 23.** Tegel pada *villa* karya Aalbers  
(Sumber: Dokumen Penulis, 2023)

Keramik yang digunakan pada *Drie Locomotieven* tampak sama dengan yang digunakan pada *villa* Jl. Dipati Ukur No. 5 (Gambar 23). Keunikan terlihat juga dari ornamen lengkung yang mempercantik tangga dari lantai 1 ke lantai dua (Gambar 24), sedangkan keaslian bentuk tangga yang melingkar dan memiliki karakteristik khas pada lantai dua menuju rooftop tetap terjaga hingga saat ini (Gambar 25).
